Nr zlecenia DEKRA: MIL(L)/OCE/55294/19/08/14
Nr zlecenia/szkody: 237826
Data zlecenia: 14-08-2019

Grupa obiektów (Eurotax)	samochody osobowe
Kod EC (Eurotax)	0109029
Producent	AUDI
Model	A6 Avant [4G] 14-18
Typ/wersja	A6 2.0 TDI ultra S tronic
Rodzaj nadwozia	KOM
Liczba drzwi/liczba miejsc	5/5
Masa własna [kg]	1800
Dopuszczalna masa całkowita [kg]	2355
Rozstaw osi 1/2	2912
Rodzaj silnika	z zapłonem samoczynnym
Doładowanie	turbosprężarka z chłodnicą powietrza
Układ oczyszczana spalin	DPF
Pojemność silnika [ccm]	1968
Moc silnika [KM/kW]	190/140
Skrzynia biegów	A 7-biegowa
Nr rejestracyjny	WI588FP
VIN	WAUZZZ4G9FN036285
Data 1. rejestracji	03-02-2015
Data 1. rej. w Polsce	12-08-2015
Data nast. bad. techn.	03-02-2020
Rok produkcji	2014 (rok produkcji został zweryfikowany z zewnętrzną bazą danych)
Stan licznika [km]	117 110 (odczytany)
Kolor nadwozia/rodzaj powłoki	biały/wielowarstwowy metalizowany
Data oględzin	2019-08-26

Opis stanu technicznego

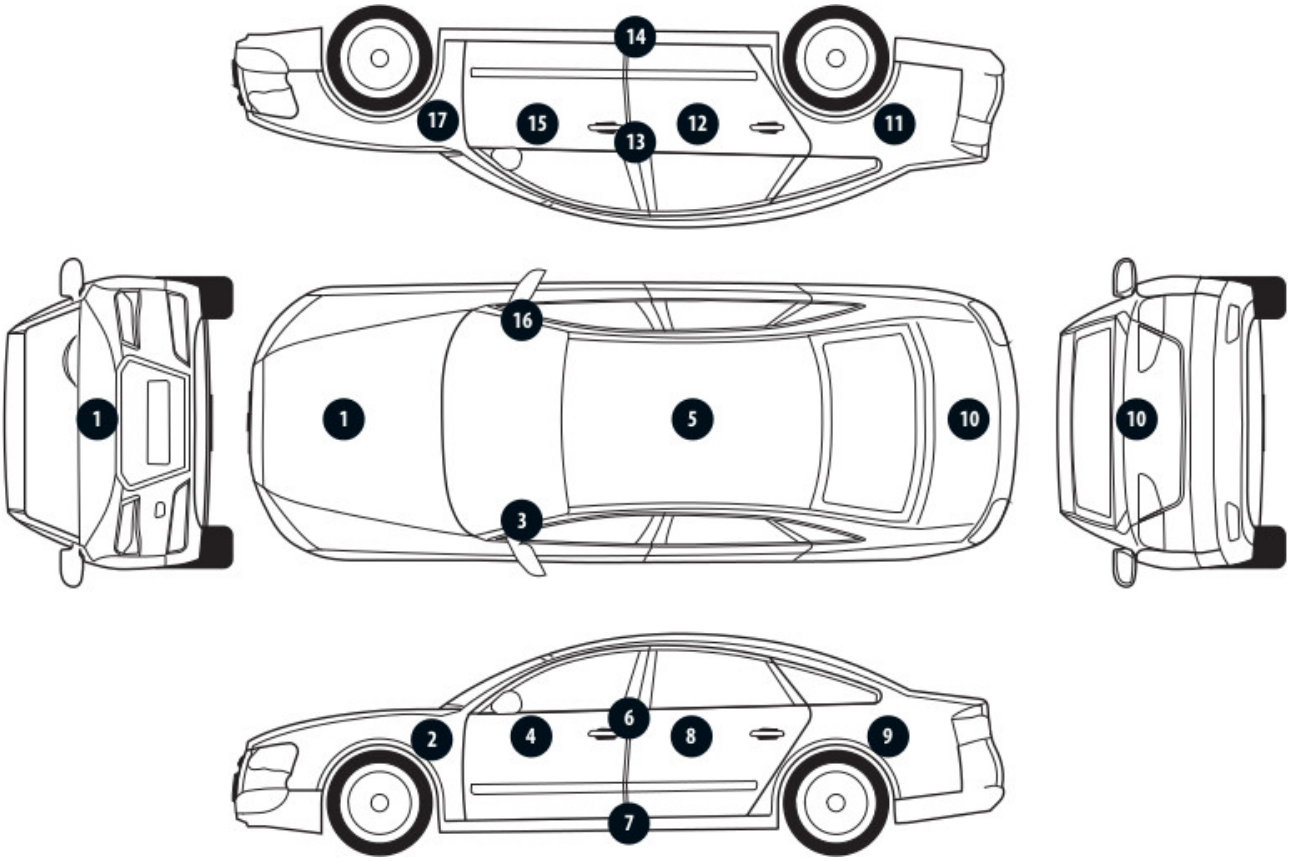
Pomiar grubości powłoki lakierowej poj.

Nr punktu kontroli	Kontrolowany element	Zmierzony przedział grubości powłoki lakierowej [µm]
1	Pokrywa przednia	100 - 150
2	Błotnik przedni lewy	220 - 350
3	Słupek przedni lewy	150 - 200
4	Drzwi przednie lewe	200 - 270
5	Dach	100 - 150
8	Drzwi tylne lewe	100 - 150
9	Błotnik tylny lewy	100 - 150
10	Pokrywa/klapa	100 - 200
11	Błotnik tylny prawy	100 - 150
12	Drzwi tylne prawe	100 - 150
15	Drzwi przednie prawe	180 - 300
16	Słupek przedni prawy	100 - 150
17	Błotnik przedni prawy	250 - 300

Przeprowadzona naprawa blacharsko-lakiernicza
Tak. Patrz zmierzony zakres grubości powłoki lakierowej na wybranych elementach.
