Nr zlecenia DEKRA: MIL(L)/OCE/41606/18/06/27
Nr zlecenia/szkody: 204150
Data zlecenia: 27-06-2018

Dane pojazdu

Grupa obiektów (Eurotax)	samochody osobowe
Kod EC (Eurotax)	0109162
Producent	MERCEDES-BENZ
Model	AMG GT Coupe 14-
Typ/wersja	Mercedes AMG GT S
Rodzaj nadwozia	CPE
Liczba drzwi/liczba miejsc	3/2
Masa własna [kg]	1645
Dopuszczalna masa całkowita [kg]	1890
Rozstaw osi 1/2	2630
Rodzaj silnika	z zapłonem iskrowym
Układ oczyszczana spalin	katalizator trójdrożny
Pojemność silnika [ccm]	3982
Moc silnika [KM/kW]	510/375
Skrzynia biegów	automatyczna 7-biegowa
Nr rejestracyjny	G1UCARS
VIN	WMX1903781A002997
Data 1. rejestracji	22-05-2015
Data 1. rej. w Polsce	01-09-2015
Data nast. bad. techn.	22-05-2020
Rok produkcji	2015 (rok produkcji został zweryfikowany z zewnętrzną bazą danych)
Stan licznika [km]	39 797 (odczytany)
Kolor nadwozia/rodzaj powłoki	biały/2-warstwowy metalik
Data oględzin	2018-07-05

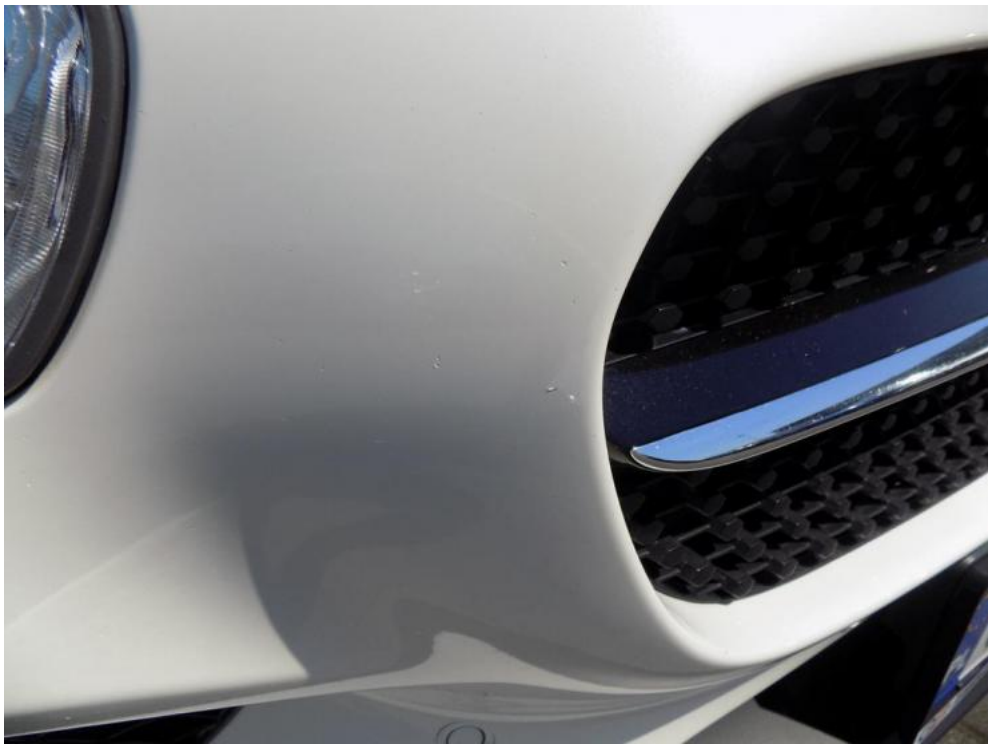
Nazwa elementu	Opis elementu	Rodzaj uszkodzenia	Umiejscowienie / Rozmiar	Uwagi
Zderzak	tyln.	zarysowanie, pojedyncze	w części środkowej	
Zderzak	przed.	ubytek/odprysk(i) powłoki lakierowej, punktowe		
Szyba	czołow.	ubytek materiału, punktowe		odpryski eksploatacyjne,

Fot. 19.
zderzak p

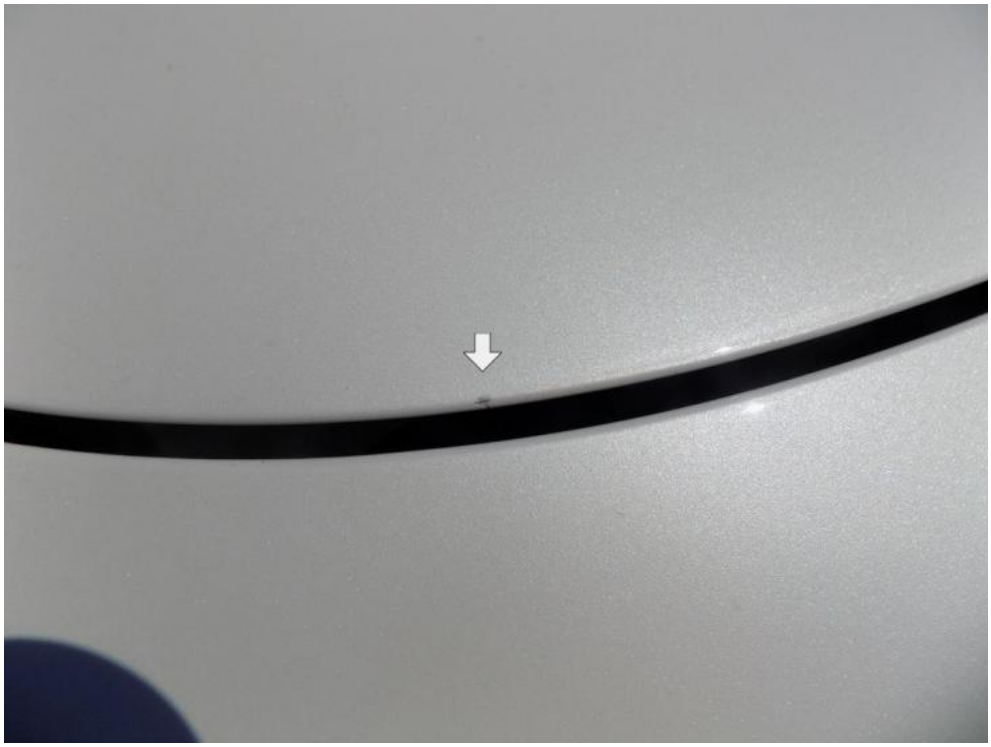
Nazwa elementu	Opis elementu	Rodzaj uszkodzenia	Umiejscowienie / Rozmiar	Uwagi
Pok. kom. silnika		ubytek/odprysk(i) powłoki lakierowej, punktowe	w części przedniej	
Drzwi	praw.	ubytek/odprysk(i) powłoki lakierowej	na krawędzi

Fot. 20.
pokrywa silnika
