Nr zlecenia DEKRA: MIL(L)/OCE/42245/17/07/07
Nr zlecenia/szkody: 208865
Data zlecenia: 07-07-2017

Dane pojazdu

Grupa obiektów (Eurotax)	dostawcze do 3,5t
Kod EC (Eurotax)	0106381
Producent	PEUGEOT
Model	Boxer 435 HDi Euro 5 2198ccm - 150KM 3.5t 14-16
Typ/wersja	Boxer 435 HDi L4
Rodzaj nadwozia	POD
Zabudowa	SKO - skrzyniowa z opończą
Masa własna [kg]	2450
Dopuszczalna masa całkowita [kg]	3500
Rozstaw osi 1/2	4035
Rodzaj silnika	z zapłonem samoczynnym
Doładowanie	turbosprężarka z chłodnicą powietrza
Układ oczyszczana spalin	KPF
Norma czystości spalin	EURO 5
Pojemność silnika [ccm]	2198
Moc silnika [KM/kW]	150/110
Skrzynia biegów	manualna 6-biegowa
Długość zabudowy [mm]	4900
Szerokość zabudowy [mm]	2200
Wysokość zabudowy/burty [mm]	2350
Nr rejestracyjny	KR7J414
VIN	VF3YDUMAU12997737
Data 1. rejestracji	30-11-2015
Data nast. bad. techn.	30-11-2018
Rok produkcji	2015 (rok produkcji został zweryfikowany z zewnętrzną bazą danych)
Stan licznika [km]	164 568 (odczytany)
Kolor nadwozia/rodzaj powłoki	biały/1-warstwowy
Data oględzin	2017-07-12

Opis stanu technicznego

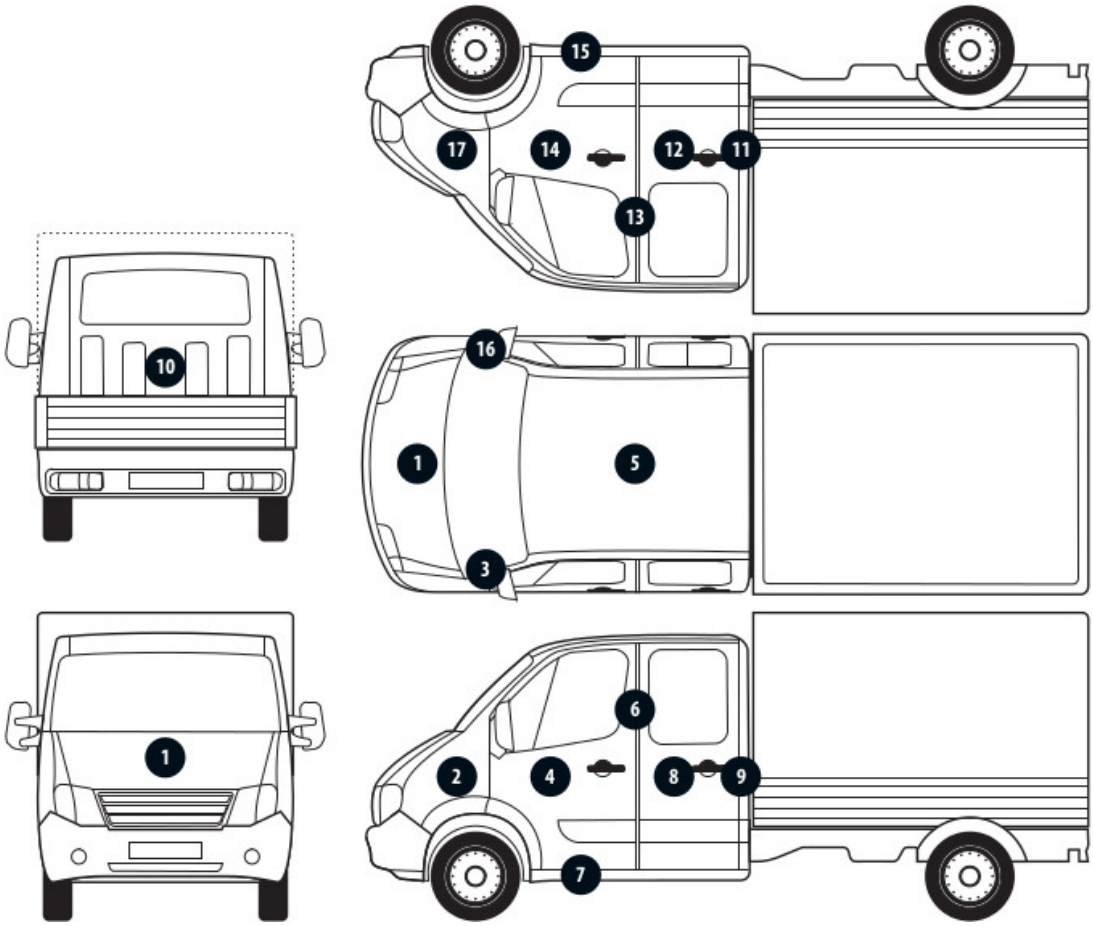
Pomiar grubości powłoki lakierowej poj.

Nr punktu kontroli	Kontrolowany element	Zmierzony przedział grubości powłoki lakierowej [µm]
1	Pokrywa przednia	70 - 105
2	Błotnik przedni lewy	70 - 105
3	Słupek przedni lewy	70 - 105
4	Drzwi przednie lewe	70 - 105
9	Ściana boczna lewa	70 - 105
10	Ściana tylna	70 - 105
11	Ściana boczna prawa	70 - 105
14	Drzwi przednie prawe	70 - 105
16	Słupek przedni prawy	70 - 105
17	Błotnik przedni prawy	70 - 105
