Nr zlecenia DEKRA: MIL(L)/OCE/29392/19/05/07
Nr zlecenia/szkody: 259684
Data zlecenia: 07-05-2019

Dane pojazdu

Opis stanu technicznego

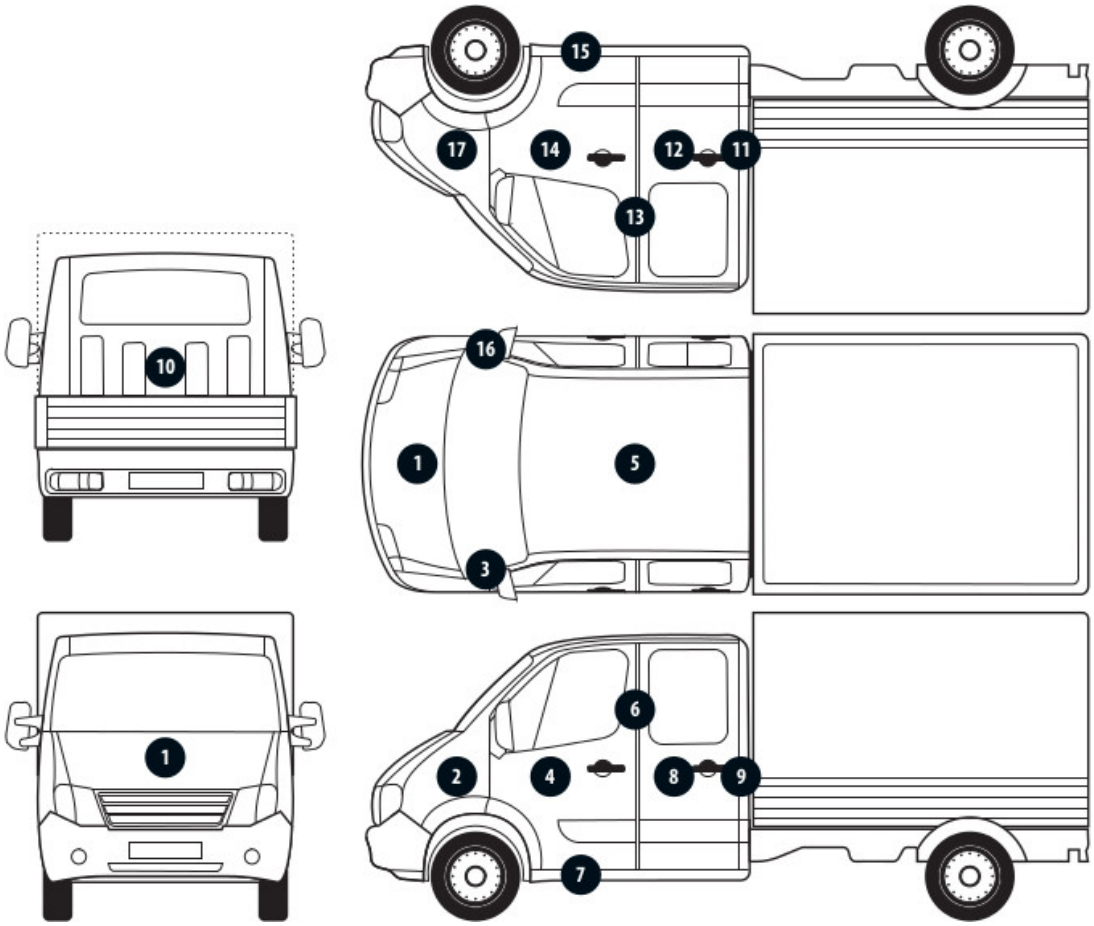
Pomiar grubości powłoki lakierowej poj.

Nr punktu kontroli	Kontrolowany element	Zmierzony przedział grubości powłoki lakierowej [µm]
1	Pokrywa przednia	70 - 90
2	Błotnik przedni lewy	60 - 80
3	Słupek przedni lewy	70 - 90
4	Drzwi przednie lewe	70 - 90
9	Ściana boczna lewa	70 - 90
11	Ściana boczna prawa	80 - 100
14	Drzwi przednie prawe	80 - 100
16	Słupek przedni prawy	70 - 90
17	Błotnik przedni prawy	70 - 100
