Nr zlecenia DEKRA: MIL(L)/OCE/24928/19/04/17
Nr zlecenia/szkody: 231561
Data zlecenia: 17-04-2019

Dane pojazdu

Opis stanu technicznego

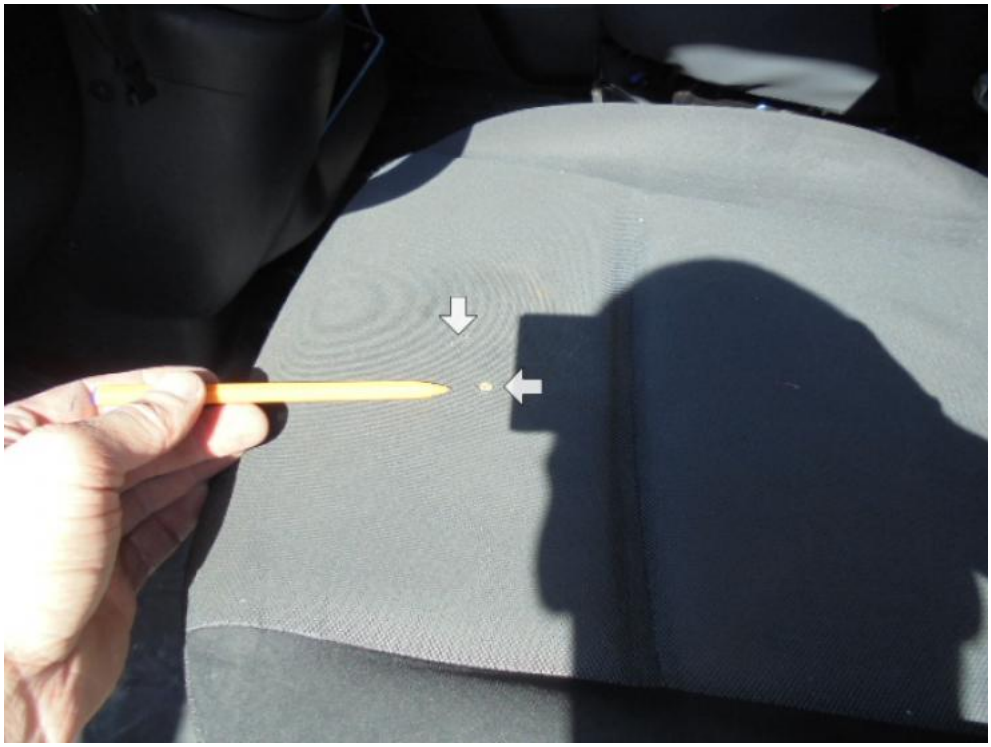
Fot. 38.
Fotel lewy

Nazwa elementu	Opis elementu	Rodzaj uszkodzenia	Umiejscowienie / Rozmiar	Uwagi
Fotel	lew.	przepalenie, pojedyncze		siedzisko
Fotel	praw.			nieumocowany - wstawiony prowizorycznie

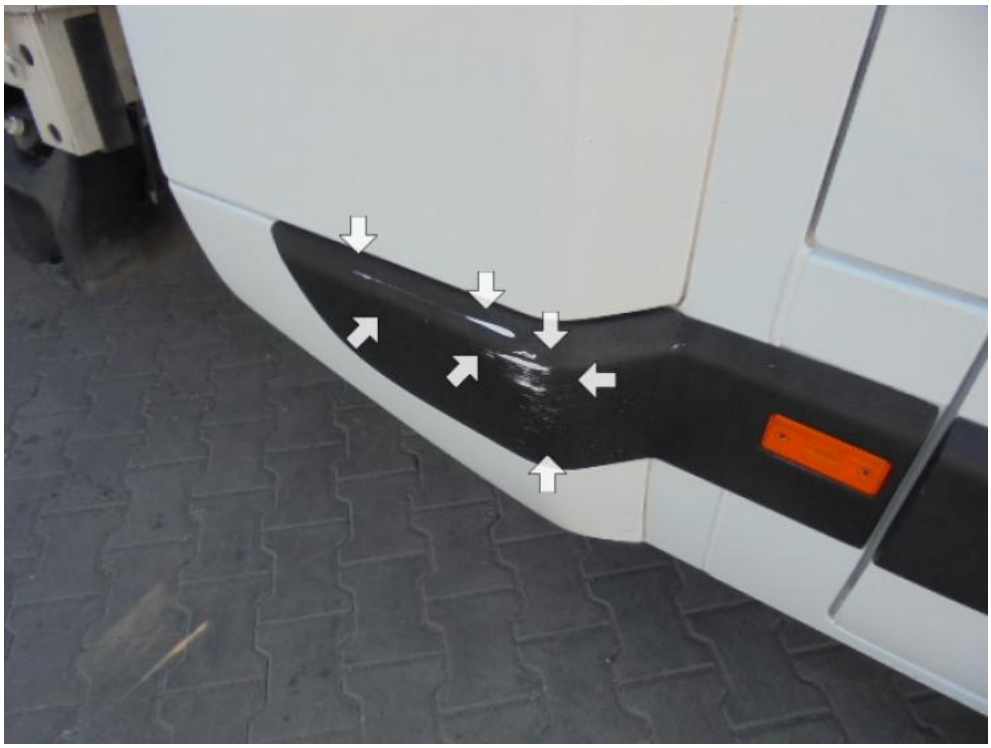
Fot. 43.
Listwa ściany bocznej prawej

Stan osprzętu kabiny kierowcy.
Stan osprzętu kabiny kierowcy opisano w załączonej tabeli.
Stwierdzono następujące odstępstwa od stanu normatywnego:
listwa ściany bocznej prawej liczne zarysowania, ubytek powłoki lakierowej.

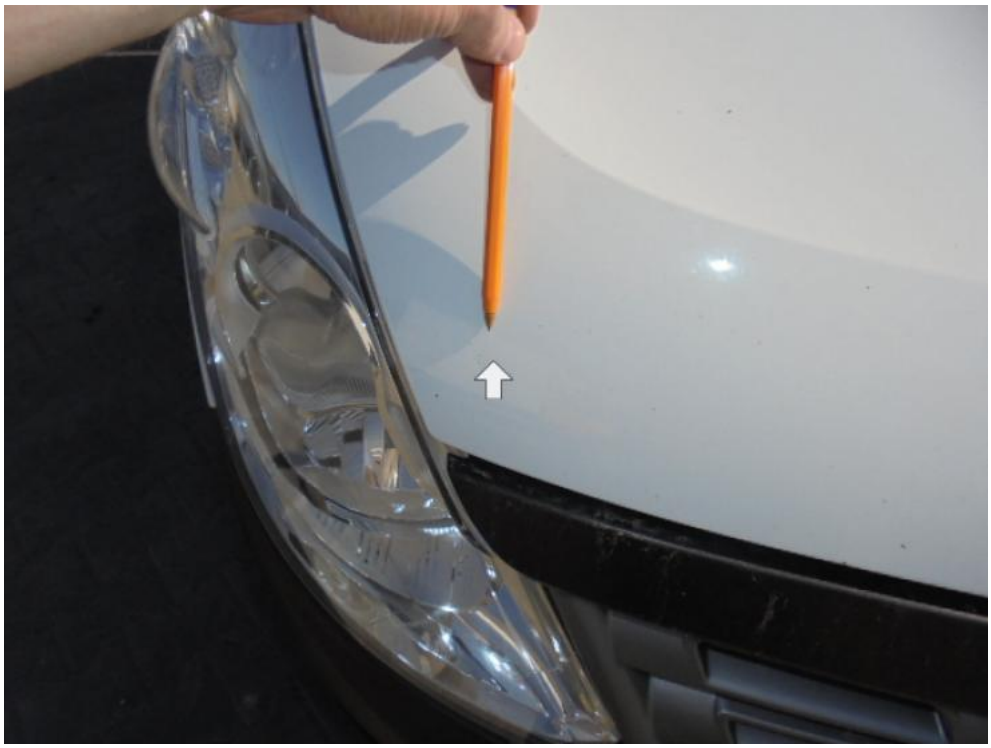
Fot. 45.
Pokrywa silnika

Nazwa elementu	Opis elementu	Rodzaj uszkodzenia	Umiejscowienie / Rozmiar	Uwagi
Pokrywa	przed.	odkształcenie, punktowe	w części prawej

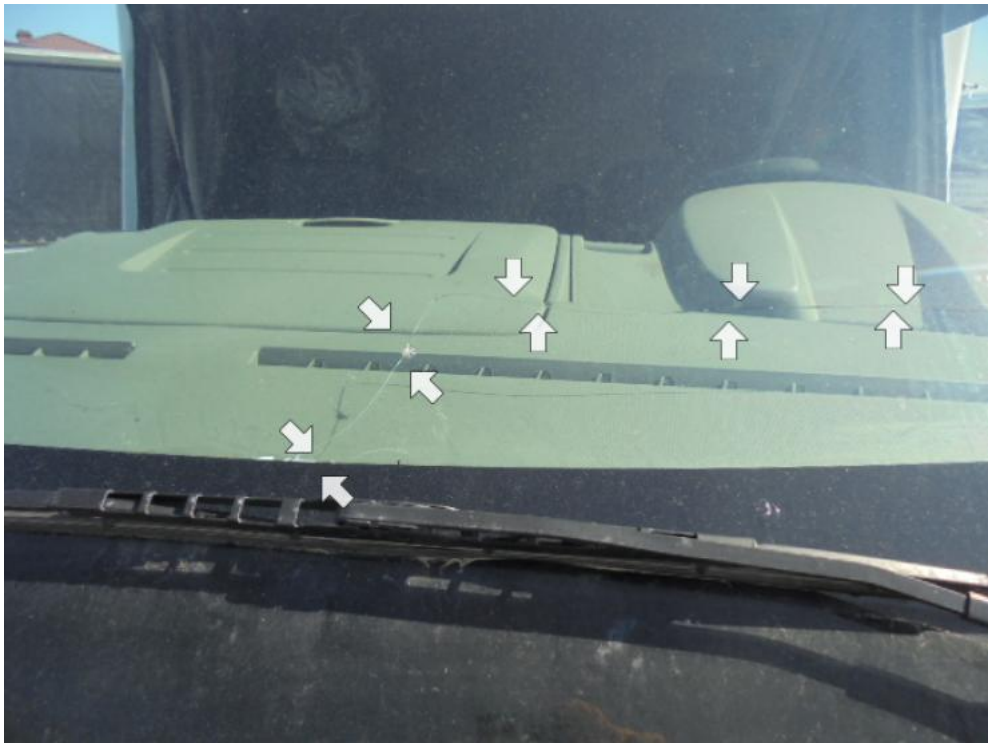
Fot. 46.
Szyba czołowa

Nazwa elementu	Opis elementu	Rodzaj uszkodzenia	Umiejscowienie / Rozmiar	Uwagi
Lusterko zew.	lew.	ubytek materiału		obudowa
Zderzak	przed.	zarysowanie, liczne	w części prawej	
Szyba	czołow.	pęknięcie, liczne		głębokie
