Nr zlecenia DEKRA: MIL(L)/OCE/54187/19/08/09
Nr zlecenia/szkody: 262645
Data zlecenia: 09-08-2019

Grupa obiektów (Eurotax)	ciężarowe pow. 3,5t
Kod EC (Eurotax)	0080940
Producent	MAN
Model	TGL 12.250 Euro 5 6871ccm - 250KM 11.99t 08-13
Typ/wersja	12.250 4x2 BL N14
Rodzaj nadwozia	POD
Zabudowa	kurtynowa
Masa własna [kg]	6525
Dopuszczalna masa całkowita [kg]	11990
Rozstaw osi 1/2	5550
Rodzaj silnika	z zapłonem samoczynnym
Doładowanie	turbosprężarka z chłodnicą powietrza
Układ oczyszczana spalin	KOX
Norma czystości spalin	EURO 5
Pojemność silnika [ccm]	6871
Moc silnika [KM/kW]	250/184
Skrzynia biegów	M 8-biegowa
Nr rejestracyjny	FG7825H
VIN	WMAN14ZZ1EY311637
Data 1. rejestracji	31-12-2013
Data nast. bad. techn.	27-11-2019
Rok produkcji	2013 (rok produkcji został zweryfikowany z zewnętrzną bazą danych)
Stan licznika [km]	711 668 (odczytany)
Kolor nadwozia/rodzaj powłoki	niebieski/2-warstwowy
Data oględzin	2019-08-12

Opis stanu technicznego

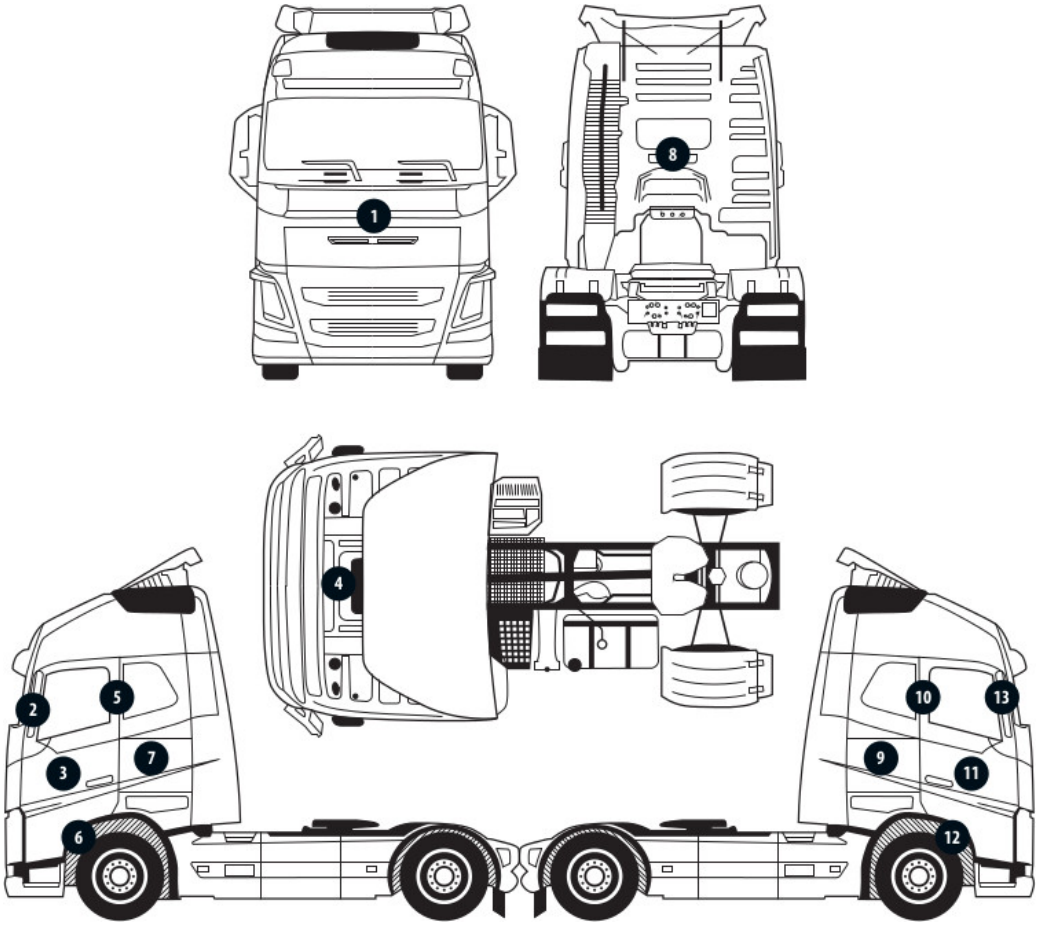
Pomiar grubości powłoki lakierowej poj.

Nr punktu kontroli	Kontrolowany element	Zmierzony przedział grubości powłoki lakierowej [µm]
3	Drzwi lewe	140 - 180
5	Słupek środkowy lewy	60 - 90
6	Próg lewy	60 - 90
7	Ściana boczna lewa	60 - 90
8	Ściana tylna	60 - 90
9	Ściana boczna prawa	60 - 90
10	Słupek środkowy prawy	60 - 90
11	Drzwi prawe	60 - 90
12	Próg prawy	60 - 90

Przeprowadzona naprawa blacharsko-lakiernicza
Tak. Patrz zmierzony zakres grubości powłoki lakierowej na wybranych elementach.

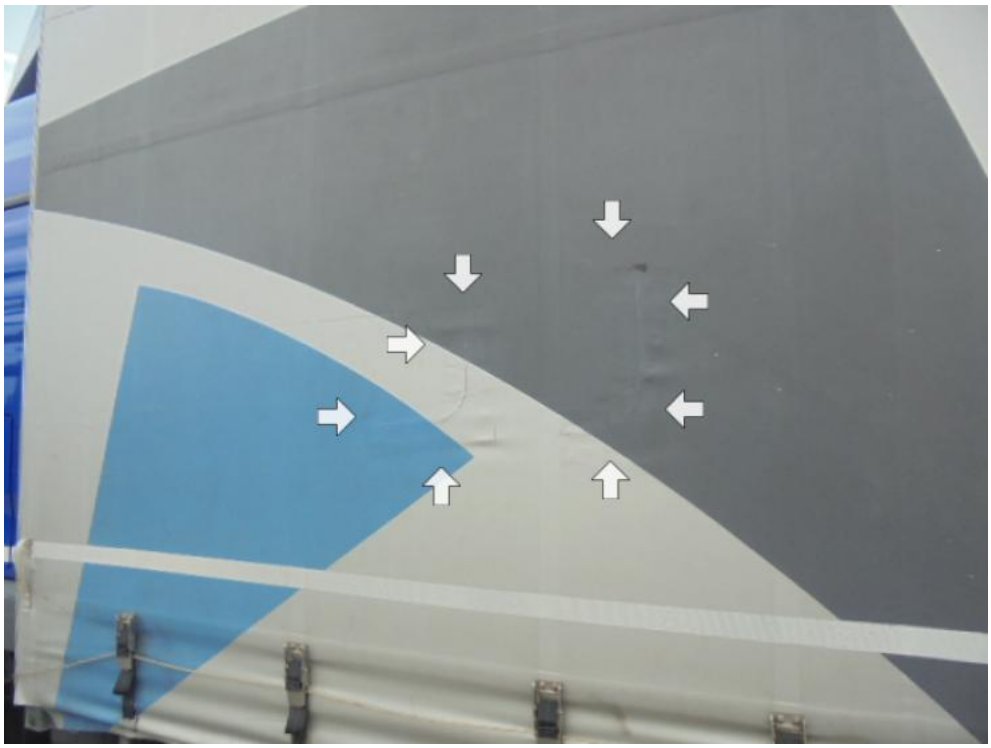
Fot. 47.
Opończa zabudowy strona lewa

Nadwozie/Zabudowa
Stan techniczny zabudowy
Stwierdzono następujące odstępstwa od stanu normatywnego:
- opończa strona lewa i prawa liczne miejscowe rozerwania, ślady naprawy,
- słupek tylny lewy i prawy zabudowy ubytki powłoki lakierowej w części dolnej,
- drzwi lewe punktowe odkształcenie w części dolnej środkowej,
- opończe ścian bocznych z nadrukami reklamowymi.

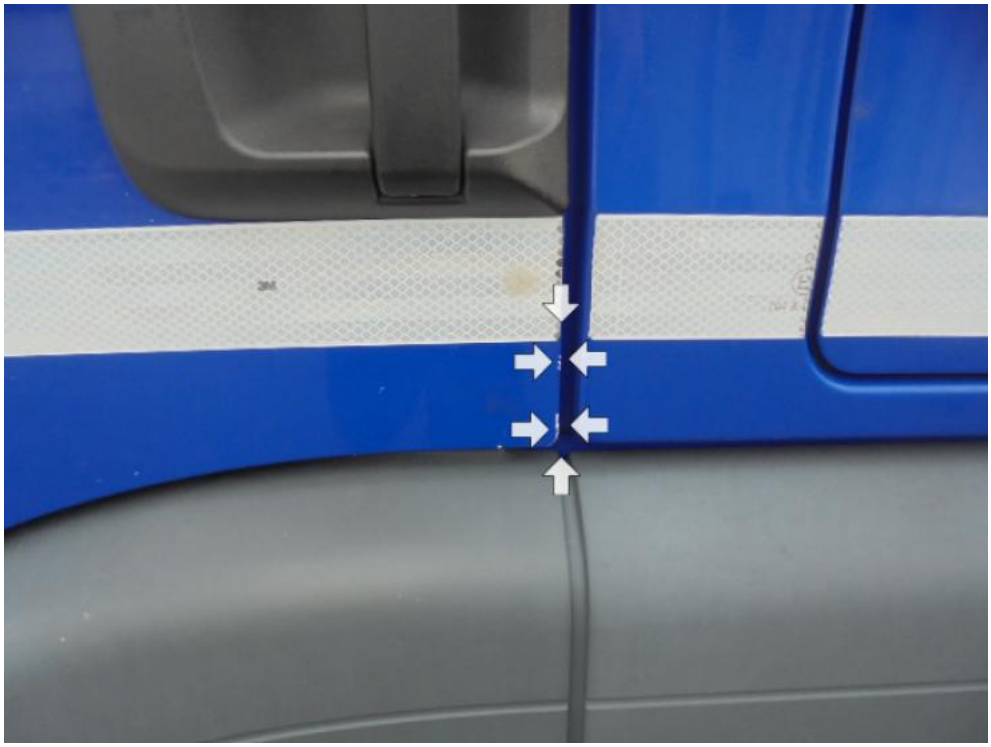
Fot. 50.
Drzwi lewe

Nazwa elementu	Opis elementu	Rodzaj uszkodzenia	Umiejscowienie / Rozmiar	Uwagi
Drzwi	lew.	ubytek/odprysk(i) powłoki lakierowej, punktowe	na krawędzi
