Nr zlecenia DEKRA: MIL(L)/OCE/37745/18/06/12
Nr zlecenia/szkody: 219392
Data zlecenia: 12-06-2018

Dane pojazdu

Opis stanu technicznego

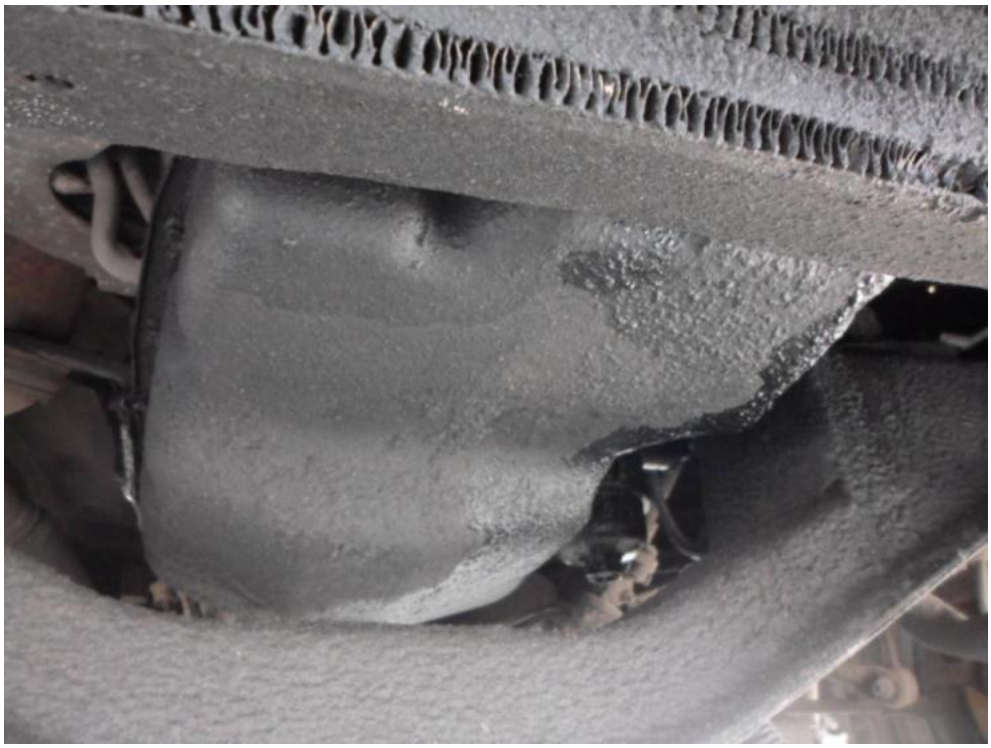
Nazwa elementu	Opis elementu	Rodzaj uszkodzenia	Umiejscowienie / Rozmiar	Uwagi
Silnik		wyraźne wycieki		brak możliwość uruchomienia silnika
Układ wydechowy		intensywna korozja

Uwagi:
Akumulator całkowicie rozładowany.
Przy próbie uruchomienia pojazdu przy pomocy zewnętrznego akumulatora rozruchowego, rozrusznik kręci wałem korbowym lecz mimo wielokrotnych prób pojazd nie odpalił - silnik nie jest zatarty. Duże prawdopodobieństwo uszkodzenia układu wtryskowego paliwa. Ślady licznych intensywnych wycieków na łączeniach podzespołów silnika.
Pojazd z oznakami intensywnej, wieloletniej eksploatacji.

Fot. 63.
Miska olejowa - wycieki
